# 天龍村公共施設個別施設計画

令和 3（2021）年 3 月

天 龍 村

令和 3（2021）年度 ～ 令和 12（2030）年度

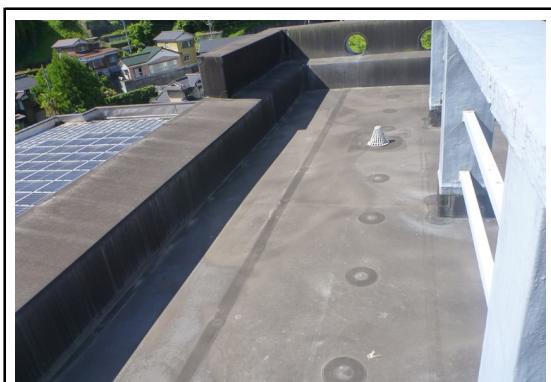
| 写真No. | 5 | |

| 建物名 | 役場庁舎 | 屋上：現況 |
| 部位 | 屋根・屋上 | |
| 評価 | C | |

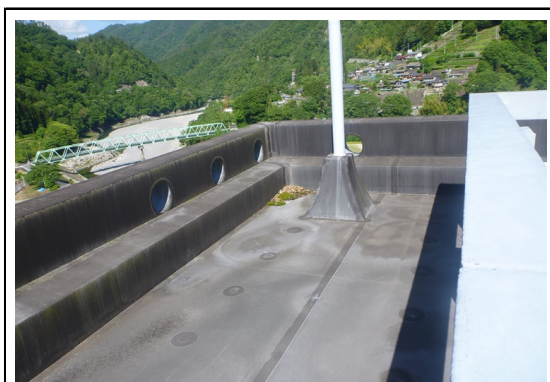
| 写真No. | 6 | |

| 建物名 | 役場庁舎 | 屋上：汚れ(落ち葉) |

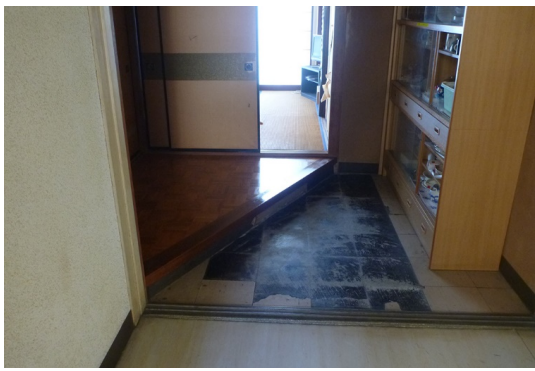
| 写真No. | 43 | |

| 建物名 | 役場庁舎 | 踏込 床：仕上剥れ |
| 部位 | 内部仕上 | |
| 評価 | B | |

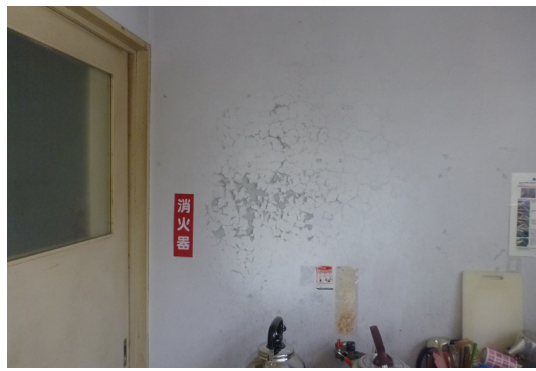
| 写真No. | 44 | |

| 建物名 | 役場庁舎 | 食堂 壁：仕上剥れ |
| 部位 | 内部仕上 | |
| 評価 | B | |

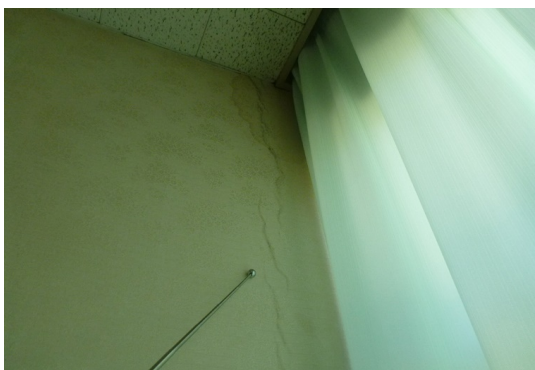
| 写真No. | 47 | |

| 建物名 | 役場庁舎 | 議員控室 壁：ひび割れ・漏水痕 |
| 部位 | 内部仕上 | |
| 評価 | B | |

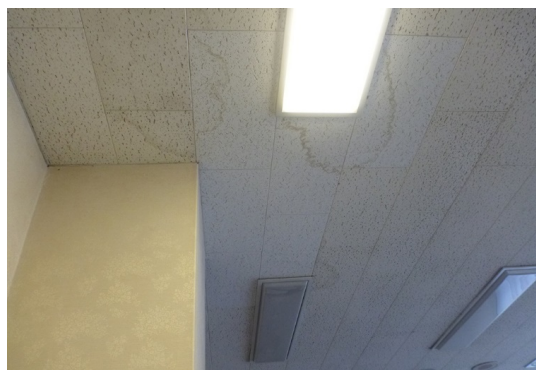
| 写真No. | 48 | |

| 建物名 | 役場庁舎 | 議員控室 天井：漏水痕 |
