天龍村 トンネル長寿命化修繕計画

令和 3 年 1 月 改訂

天龍村役場 建設課

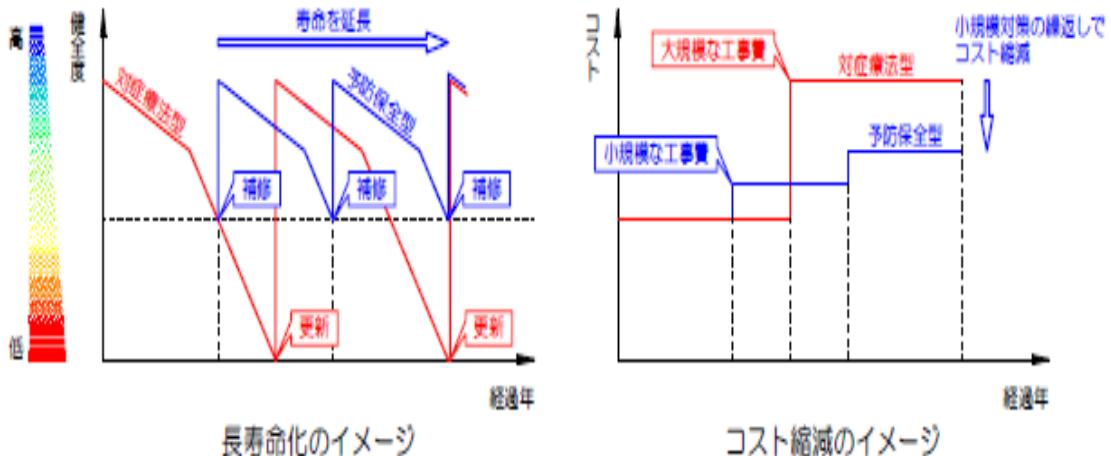
図—1.1 対症療法型と予防保全型の管理概念

これまでのトンネル維持管理は、損傷が顕在化した時点でその都度劣化状況に応じて修繕を行う対症療法型でした。このような管理体制では、不測の交通規制などが発生し、一時的なサービス低下に繋がり、社会的損失が大きくなります。従って、今後は維持管理体制を見直すとともに、定期点検と適切な対策を効果的・効率的に行う予防保全型に転換することによって安全で安心な道路サービスの提供を確保し、社会的影響を小さくしていきます。また、予防的な修繕や計画的な更新によって、長期的な観点から見たライフサイクルコストの縮減を実現します。

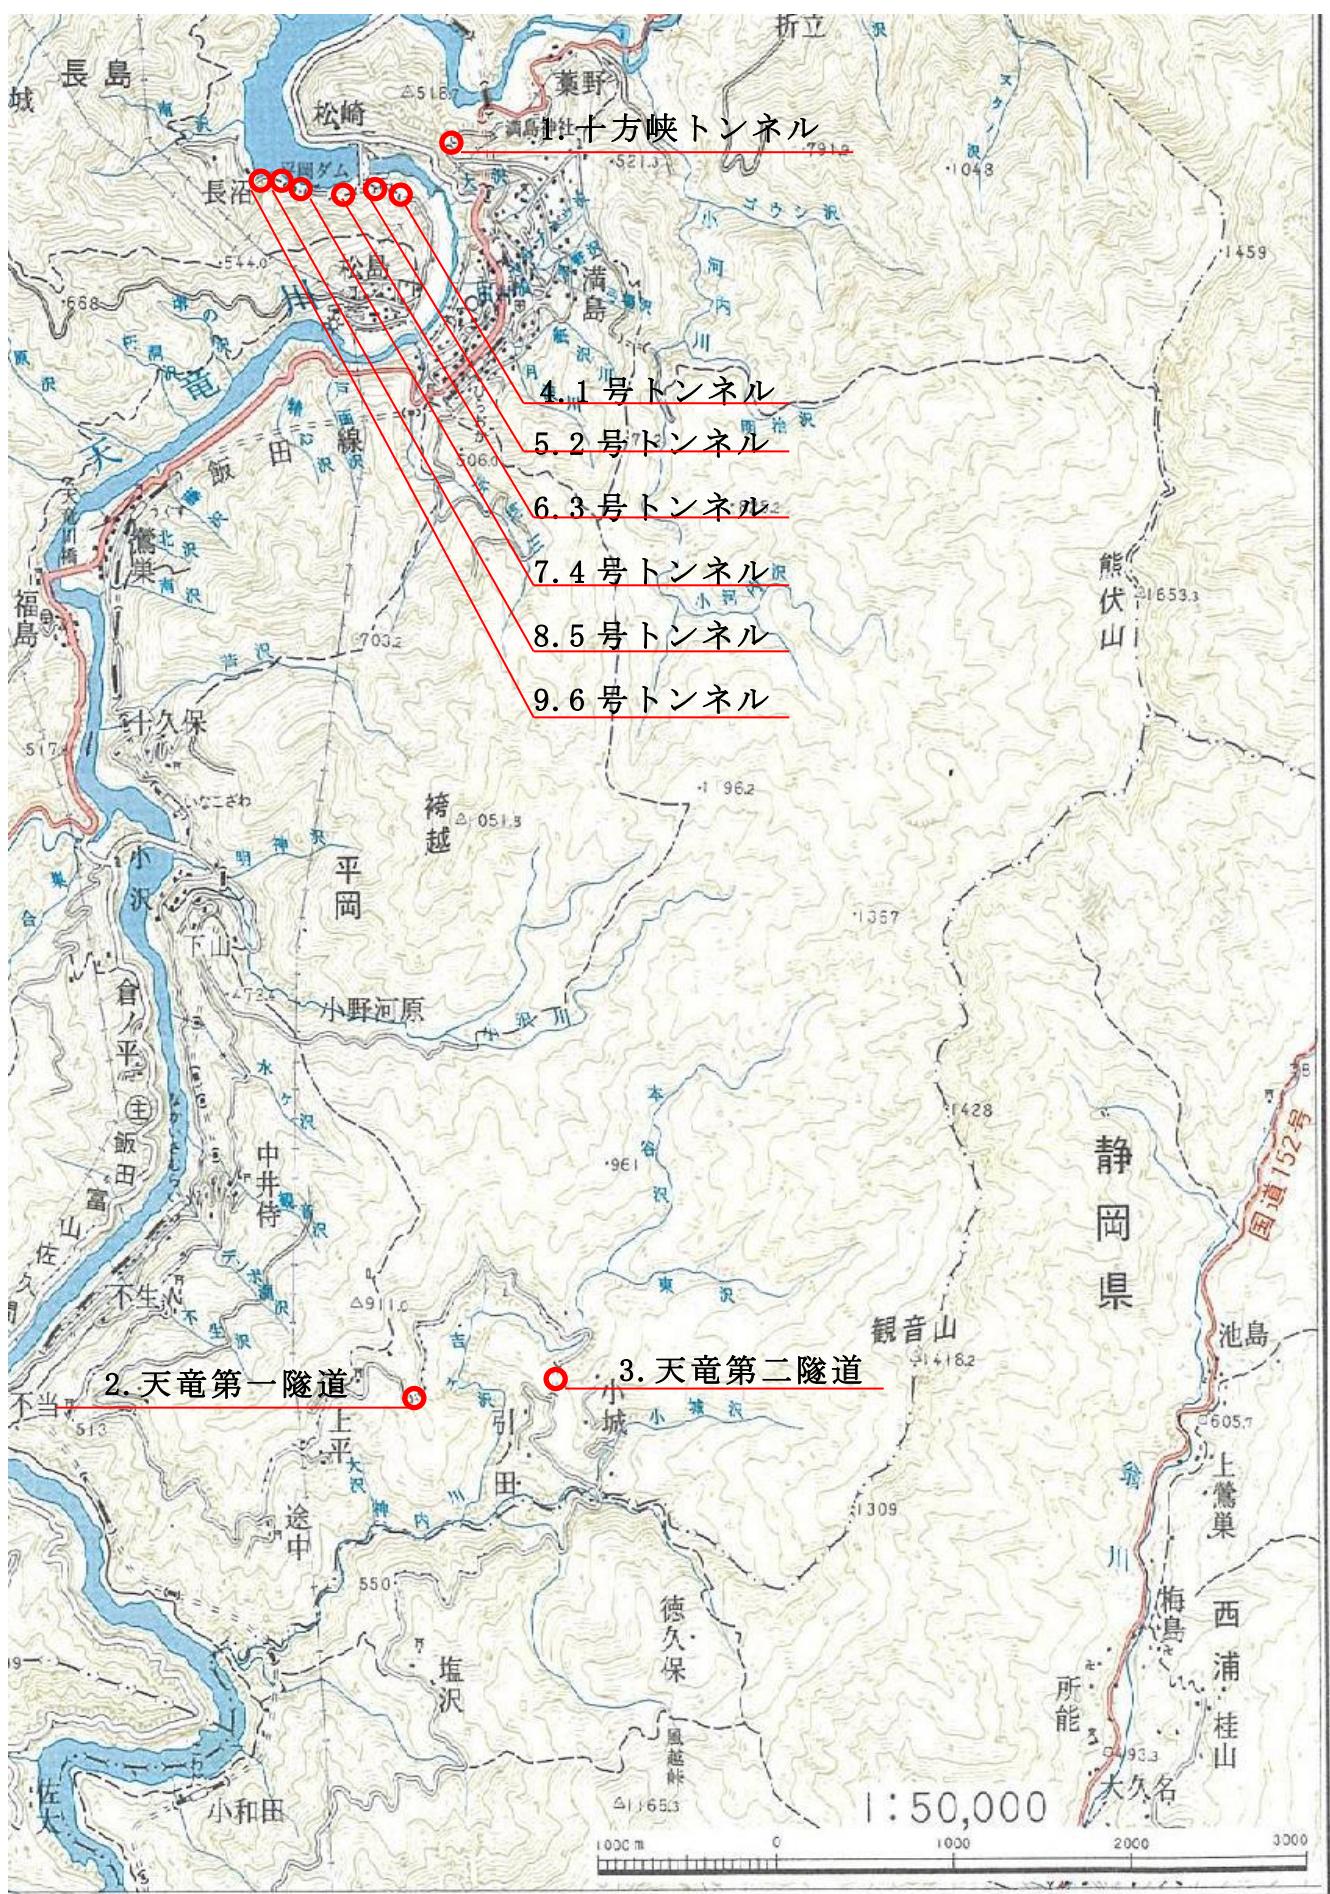
長寿命化修繕計画対象トンネル箇所図

今回の長寿命化修繕計画で策定するトンネルは、下表の9箇所とします。

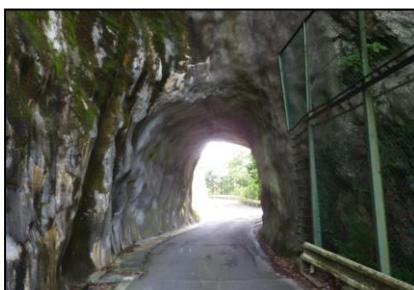
モルタル吹付

- ・覆工コンクリート形式が主だが、一部素掘りとモルタル吹付工が存在。
- ・全てのトンネルが車道のみ。
- ・全て車道幅員4.0m未満。
- ・中部電力と林道から移管されたトンネルが9箇所中8箇所である。

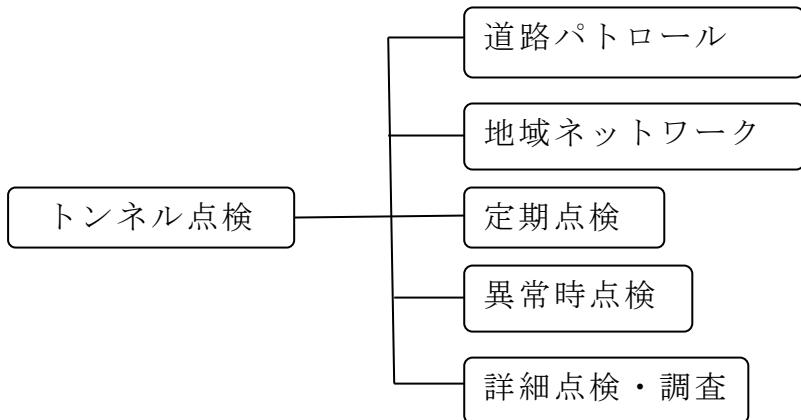
図-3.1 点検の種類

今後、適切なトンネル維持管理を行うために点検の種類を以下のように設定します。

基本的には、本村に従事する職員が見回る体制です。日常的に、または災害（地震や豪雨・台風による洪水）発生後に巡回を行います。

本村管理のトンネルを村民の日常的な視点でトンネルの異常などの情報提供を受けます。
(例：この前の地震でトンネルにヒビが入った気がする 照明が消えている・・・etc)

5年ごとに行う近接目視を基本とした点検です。平成26年4月から道路法改正が施行され、道路管理者には5年に1度の近接目視による定期点検が義務付けられています。点検は平成26年度及び令和元年度に実施しており、次回は5年後の令和6年度を目安に、国土交通省道路局から出された「道路トンネル定期点検要領」に準じて点検（主に専門技術者による委託点検）を行います。

道路パトロールや地域ネットワークにおいて異常が確認された場合に緊急的に実施する点検を示します。職員による場合と専門技術者による場合とあります。

定期点検または異常時点検で健全度がⅢ、Ⅳと判定されたトンネルに対して行う、補修・改修を視野に入れた詳細な調査・点検です。専門技術者による調査になります。
